# ZÁVEREČNÁ SPRÁVA

Vypracovaná nezávislou spoločnosťou **Autoporadca**

ID správy **2017-DAREX-0249**

Vozidlo **HYUNDAI i30 1.4 77**

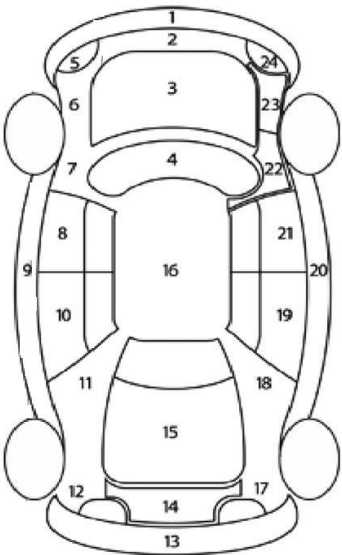
| <p>A – Škrabanec<br/>B – Preliačenina<br/>C – Oprava<br/>D – Meranie, poznámka</p> <p>Hrúbka fabrického laku býva nanosená štandardne v hrúbke 90 – 130 µm (vyskytujú sa však aj prípady s hranicou do 180 µm). V prípade, že na vozidle bola nameraná hrúbka vyššia ako uvedené hodnoty, je pravdepodobné, že vozidlo bolo prelakované a pri vyšších hodnotách (300 µm a viac) aj pretmelené a prelakované (µm = mikrometer, 1 mm = 1000 µm).</p> | A | B | C | D |
| 6 | | | ✓ | 225 |
| 7 | | | ✓ | 877 |
| 8 | | | ✓ | 524 |
| 10 | | | ✓ | 194 |
| 14 | | | ✓ | 221, začína sa šúpať chromová lišta nad madlom zad. kapoty |
| 17 | | | ✓ | 251 |
| 18 | | | ✓ | 299 |
| 19 | | | ✓ | 253 |
| 20 | | | | 67, zadný prah 188, hodnota pri zamku zad dverí 218 |
