# ZÁVEREČNÁ SPRÁVA

Vypracovaná nezávislou spoločnosťou **Autoporadca**

ID správy **2017-DAREX-0203**

Vozidlo **HYUNDAI i40 1.7 CRDI Style 85**

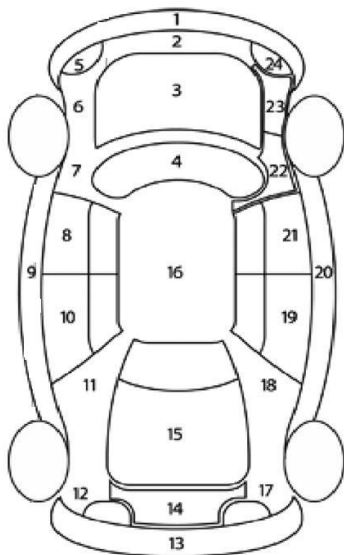
## 2.2 Vizuálna kontrola povrchu karosérie

Hrúbka fabričného laku býva nanosená štandardne v hrúbke 90 – 130  $\mu\text{m}$  (vyskytujú sa však aj prípady s hranicou do 180  $\mu\text{m}$ ). V prípade, že na vozidle bola nameraná hrúbka vyššia ako uvedené hodnoty, je pravdepodobné, že vozidlo bolo prelakované a pri vyšších hodnotách (300  $\mu\text{m}$  a viac) aj pretmelené a prelakované ( $\mu\text{m}$  = mikrometer, 1 mm = 1000  $\mu\text{m}$ ).

A	B	C	D
1				
2				
3				148
4				
5				
6				106
7				121
8				120
9				66
10				110
11				102
12				99
13				
14				117
15				134
16				122
17				114
18				98
19				109
20				66
21				109
22				121
23				122
24
