# ZÁVEREČNÁ SPRÁVA

Vypracovaná nezávislou spoločnosťou **Autoporadca**

ID správy **2017-DAREX-0318**

Vozidlo **FIAT Punto 1.3 48**

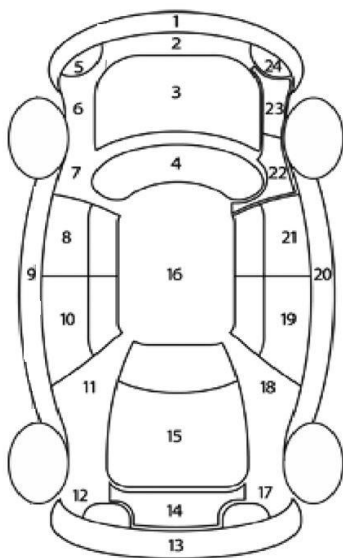
Hrúbka fabrického laku býva nanosená štandardne v hrúbke 90 – 130  $\mu\text{m}$  (vyskytujú sa však aj prípady s hranicou do 180  $\mu\text{m}$ ). V prípade, že na vozidle bola nameraná hrúbka vyššia ako uvedené hodnoty, je pravdepodobné, že vozidlo bolo prelakované a pri vyšších hodnotách (300  $\mu\text{m}$  a viac) aj pretmelené a prelakované ( $\mu\text{m}$  = mikrometer, 1 mm = 1000  $\mu\text{m}$ ).

| | A | B | C | D |
|---|---|---|---|---|
| 6 | | | ✓ | 206 |
| 7 | | | ✓ | 267 |
| 8 | | | ✓ | 421 |
| 9 | | | | 370pred /495zad |
| 10 | | | ✓ | 309 |
| 11 | | | ✓ | 249 |
| 12 | | | ✓ | 225 |
| 16 | | | ✓ | 315 |
| 17 | | | ✓ | 191 |
| 18 | | | ✓ | 201 |
| 19 | | | ✓ | 396 |
| 21 | | | ✓ | 549 odlupuje sa farba v hornej časti dverí v strede od tmelu |
| 22 | | | ✓ | 204 |
| 23 | | | ✓ | 200 |
