# ZÁVEREČNÁ SPRÁVA

Vypracovaná nezávislou spoločnosťou **Autoporadca**

ID správy **2018-DAREX-0009**

Vozidlo **ŠKODA Rapid 1.2 TSI 63**

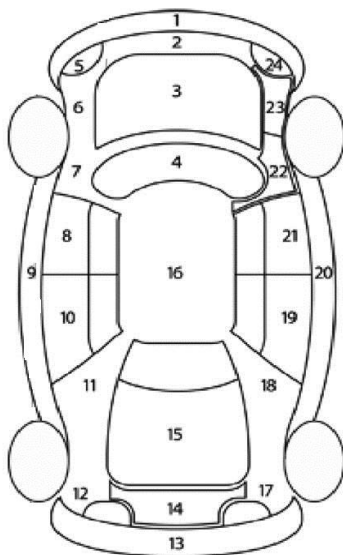
## 2.2 Vizuálna kontrola povrchu karosérie

A – Škrabanec  
B – Preliačenina  
C – Oprava  
D – Meranie, poznámka

Hrúbka fabrického laku býva nanosená štandardne v hrúbke 90 – 130 µm (vyskytujú sa však aj prípady s hranicou do 180 µm). V prípade, že na vozidle bola nameraná hrúbka vyššia ako uvedené hodnoty, je pravdepodobné, že vozidlo bolo prelakované a pri vyšších hodnotách (300 µm a viac) aj pretmelené a prelakované (µm = mikrometer, 1 mm = 1000 µm). Udávané sú priemerné hrúbky laku na jednotlivých dieloch

| | A | B | C | D |
| 1 | ✓ | | | |
| 3 | | | | 135 |
| 7 | ✓ | | | 109 |
| 9 | ✓ | | | 107 |
| 13 | ✓ | | | |
