# ZÁVEREČNÁ SPRÁVA

Vypracovaná nezávislou spoločnosťou **Autoporadca**

ID správy **2018-DAREX-0006**

Vozidlo **VOLKSWAGEN Golf Variant  
1.6 TDI 77**

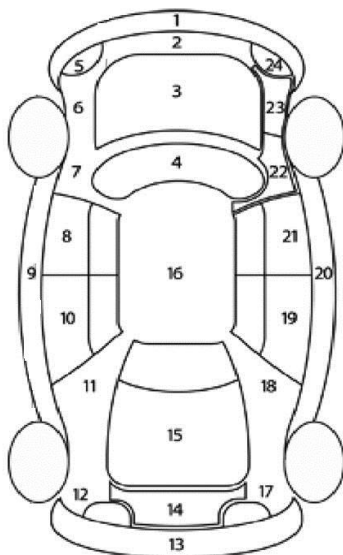
## 2.2 Vizuálna kontrola povrchu karosérie

Hrúbka fabrického laku býva nanosená štandardne v hrúbke 90 – 130 µm (vyskytujú sa však aj prípady s hranicou do 180 µm). V prípade, že na vozidle bola nameraná hrúbka vyššia ako uvedené hodnoty, je pravdepodobné, že vozidlo bolo prelakované a pri vyšších hodnotách (300 µm a viac) aj pretmelené a prelakované (µm = mikrometer, 1 mm = 1000 µm). Udávané sú priemerné hrúbky laku na jednotlivých dieloch

| | A | B | C | D |
|---|---|---|---|---|
| 9 | | | | 86 |
| 13 | ✓ | | | |
| 20 | | | | 81 |
