# ZÁVEREČNÁ SPRÁVA

Vypracovaná nezávislou spoločnosťou **Autoporadca**

ID správy **2022-DAREX-0061**

Vozidlo **MINI 2,0 D 82**

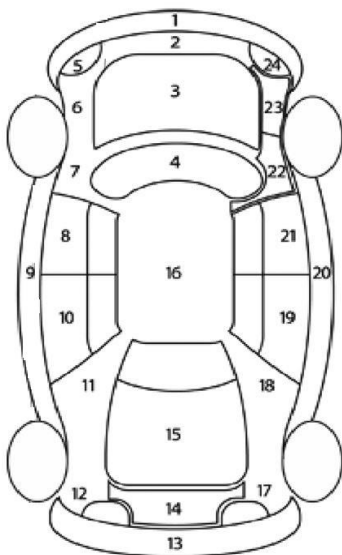
Hrúbka fabrického laku býva nanosená štandardne v hrúbke 90 – 130  $\mu\text{m}$  (vyskytujú sa však aj prípady s hranicou do 180  $\mu\text{m}$ ). V prípade, že na vozidle bola nameraná hrúbka vyššia ako uvedené hodnoty, je pravdepodobné, že vozidlo bolo prelakované a pri vyšších hodnotách (300  $\mu\text{m}$  a viac) aj pretmelené a prelakované ( $\mu\text{m}$  = mikrometer, 1 mm = 1000  $\mu\text{m}$ ). Udávané sú priemerné hrúbky laku na jednotlivých dieloch

| | A | B | C | D |
|---|---|---|---|---|
| 9 | | | | 52 |
| 20 | | | | 51 |
