# ZÁVEREČNÁ SPRÁVA

Vypracovaná nezávislou spoločnosťou **Autoporadca**

ID správy **2025-DAREX-0243**

Vozidlo **KIA Ceed 1.6 CRDi 100**

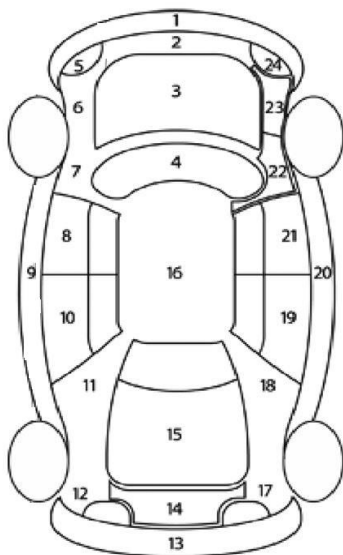
## 2.2 Vizuálna kontrola povrchu karosérie

Hrúbka fabrického laku býva nanosená štandardne v hrúbke 90 – 130 µm (vyskytujú sa však aj prípady s hranicou do 180 µm). V prípade, že na vozidle bola nameraná hrúbka vyššia ako uvedené hodnoty, je pravdepodobné, že vozidlo bolo prelakované a pri vyšších hodnotách (300 µm a viac) aj pretmelené a prelakované (µm = mikrometer, 1 mm = 1000 µm). Udávané sú priemerné hrúbky laku na jednotlivých dieloch

| | A | B | C | D |
|---|---|---|---|---|
| 6 | | | ✓ | 351 |
| 8 | | | ✓ | 178 |
| 9 | | | ✓ | 214 |
| 10 | | | ✓ | 678 |
| 12 | | | ✓ | 1750 |
