# ZÁVEREČNÁ SPRÁVA

Vypracovaná nezávislou spoločnosťou **Autoporadca**

ID správy **2025-DAREX-0256**

Vozidlo **FORD Galaxy 2,0 TDCi 103**

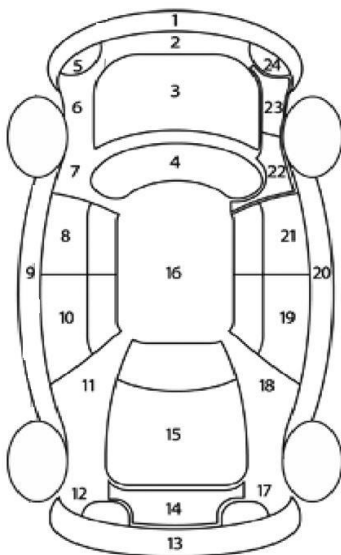
Hrúbka fabrického laku býva nanosená štandardne v hrúbke 90 – 130  $\mu\text{m}$  (vyskytujú sa však aj prípady s hranicou do 180  $\mu\text{m}$ ). V prípade, že na vozidle bola nameraná hrúbka vyššia ako uvedené hodnoty, je pravdepodobné, že vozidlo bolo prelakované a pri vyšších hodnotách (300  $\mu\text{m}$  a viac) aj pretmelené a prelakované ( $\mu\text{m}$  = mikrometer, 1 mm = 1000  $\mu\text{m}$ ). Udávané sú priemerné hrúbky laku na jednotlivých dieloch

| | A | B | C | D |
|---|---|---|---|---|
| 3 | | | | 113 |
| 6 | | | | 118 |
| 7 | | | | 123 |
| 8 | | | | 128 |
| 9 | | | | 66 |
| 10 | | | | 109 |
| 11 | | | | 118 |
| 12 | | | | 120 |
| 13 | | | | Plast |
| 14 | | | | 122 |
| 16 | | | | 120 |
| 17 | | | | 105 |
| 18 | | | | 115 |
| 19 | | | | 125 |
| 20 | | | | 70 |
| 21 | | | | 126 |
| 22 | | | | 119 |
| 23 | | | | 120 |
