# ZÁVEREČNÁ SPRÁVA

Vypracovaná nezávislou spoločnosťou **Autoporadca**

ID správy **2017-DAREX-0240**

Vozidlo **OPEL Astra Sports Tourer 1.7**  
**CDTI EcoTec Enjoy 81**

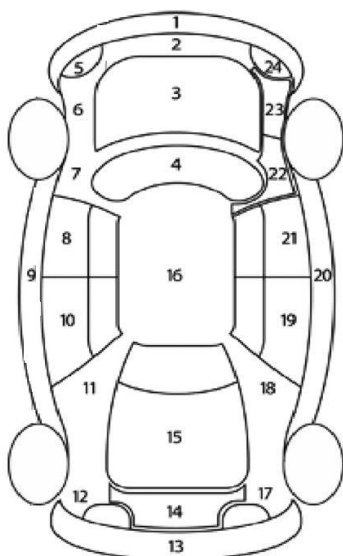
A – Škrabanec  
B – Preliačenina  
C – Oprava  
D – Meranie, poznámka

Hrúbka fabrického laku býva nanosená štandardne v hrúbke 90 – 130 µm (vyskytujú sa však aj prípady s hranicou do 180 µm). V prípade, že na vozidle bola nameraná hrúbka vyššia ako uvedené hodnoty, je pravdepodobné, že vozidlo bolo prelakované a pri vyšších hodnotách (300 µm a viac) aj pretmelené a prelakované (µm = mikrometer, 1 mm = 1000 µm).

| | A | B | C | D |
|---|---|---|---|---|
| 18 | ✓ | ✓ | | 181 |
| 20 | | | ✓ | 617/prah zadných dverí, 263 prah predných dverí |
| 21 | ✓ | | ✓ | 199 |
| 22 | | | ✓ | 197 |
| 23 | | | ✓ | 236 |
