# ZÁVEREČNÁ SPRÁVA

Vypracovaná nezávislou spoločnosťou **Autoporadca**

ID správy **2017-DAREX-0248**

Vozidlo **AUDI A4 Avant 2.0 TDI 103**

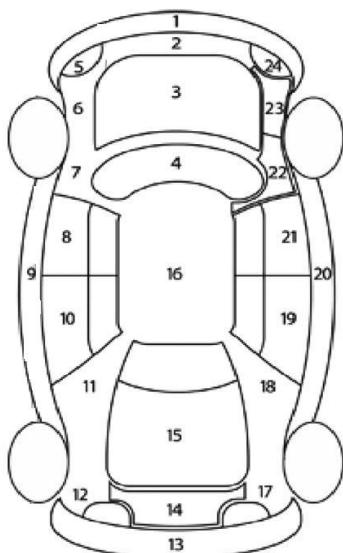
| | A | B | C | D |
|---|---|---|---|---|
| 1 | ✓ | | | popráskané horné uška spoločne s maskou |
| 5 | | | | ĽP svetlo je svetlejšie ako PP |
| 6 | ✓ | ✓ | ✓ | 167 |
| 7 | | | ✓ | 165 |
| 10 | | ✓ | | 128 |
| 13 | | | | Lak, neodborne lakovaný/ zatretý zadný parkovací senzor vnútorný pravý |
| 16 | | | | 198 hrana strechy s čelným sklom |
| 19 | | ✓ | | 136 |
