# ZÁVEREČNÁ SPRÁVA

Vypracovaná nezávislou spoločnosťou **Autoporadca**

ID správy **2017-DAREX-0246**

Vozidlo **OPEL Astra Sports Tourer 1.7  
CDTI Ecotec 81**

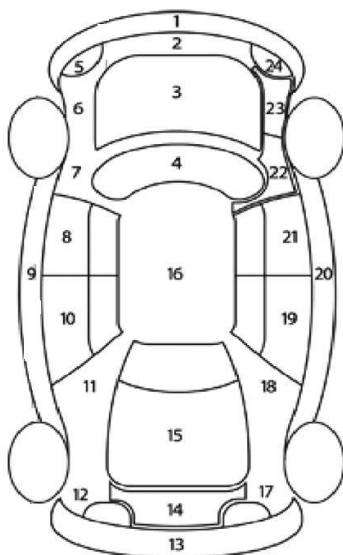
A – Škrabanec  
B – Preliačenina  
C – Oprava  
D – Meranie, poznámka

Hrúbka fabrického laku býva nanosená štandardne v hrúbke 90 – 130  $\mu\text{m}$  (vyskytujú sa však aj prípady s hranicou do 180  $\mu\text{m}$ ). V prípade, že na vozidle bola nameraná hrúbka vyššia ako uvedené hodnoty, je pravdepodobné, že vozidlo bolo prelakované a pri vyšších hodnotách (300  $\mu\text{m}$  a viac) aj pretmelené a prelakované ( $\mu\text{m}$  = mikrometer, 1 mm = 1000  $\mu\text{m}$ ).

| | A | B | C | D |
|---|---|---|---|---|
| 1 | ✓ | | | |
| 10 | ✓ | | | 136 |
