# ZÁVEREČNÁ SPRÁVA

Vypracovaná nezávislou spoločnosťou **Autoporadca**

ID správy **2017-DAREX-0179**

Vozidlo **NISSAN Note 1.4 Pure Drive**  
**65**

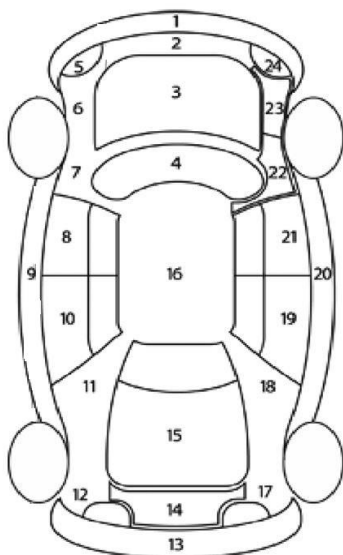
Hrúbka fabrického laku býva nanosená štandardne v hrúbke 90 – 130  $\mu\text{m}$  (vyskytujú sa však aj prípady s hranicou do 180  $\mu\text{m}$ ). V prípade, že na vozidle bola nameraná hrúbka vyššia ako uvedené hodnoty, je pravdepodobné, že vozidlo bolo prelakované a pri vyšších hodnotách (300  $\mu\text{m}$  a viac) aj pretmelené a prelakované ( $\mu\text{m}$  = mikrometer, 1 mm = 1000  $\mu\text{m}$ ).

| | A | B | C | D |
|---|---|---|---|---|
| 3 | | | ✓ | 778 |
| 6 | | | ✓ | 260 |
| 7 | | | ✓ | 233 |
| 21 | | | | 234 |
