# ZÁVEREČNÁ SPRÁVA

Vypracovaná nezávislou spoločnosťou **Autoporadca**

ID správy **2017-DAREX-0311**

Vozidlo **PEUGEOT 206+ 1.4 i 54**

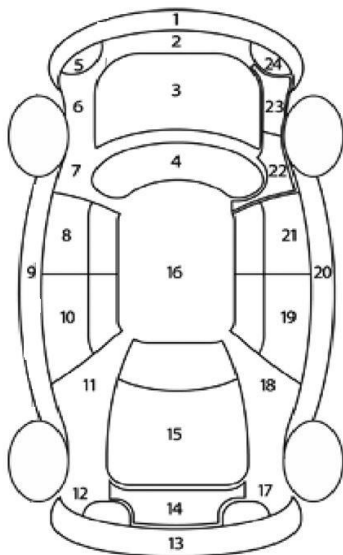
## 2.2 Vizuálna kontrola povrchu karosérie

Hrúbka fabričného laku býva nanesená štandardne v hrúbke 90 – 130 µm (vyskytujú sa však aj prípady s hranicou do 180 µm). V prípade, že na vozidle bola nameraná hrúbka vyššia ako uvedené hodnoty, je pravdepodobné, že vozidlo bolo prelakované a pri vyšších hodnotách (300 µm a viac) aj pretmelené a prelakované (µm = mikrometer, 1 mm = 1000 µm).

| | A | B | C | D |
|---|---|---|---|---|
| 6 | ✓ | | | 167 |
| 9 | | | | 78 |
| 10 | ✓ | | | 153 |
| 11 | ✓ | | | 166 |
| 12 | ✓ | | | 161 |
| 20 | | | | 77 |
| 23 | ✓ | | | 160 |

| ✓ | Lícovanie dielov karosérie | PZ dvere lícovanie s karosériou nepôvodné |
