# ZÁVEREČNÁ SPRÁVA

Vypracovaná nezávislou spoločnosťou **Autoporadca**

ID správy **2017-DAREX-0339**

Vozidlo **ŠKODA Fabia 1.6 TDi 66**

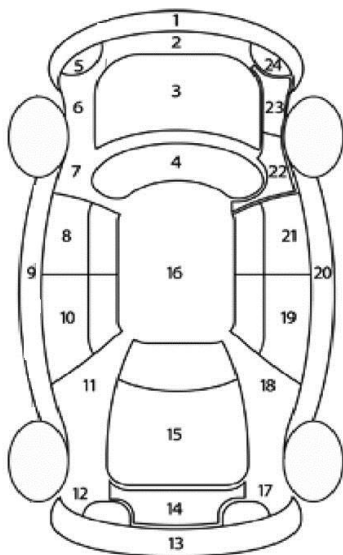
## 2.2 Vizuálna kontrola povrchu karosérie

A – Škrabanec  
B – Preliačenina  
C – Oprava  
D – Meranie, poznámka

Hrúbka fabrického laku býva nanosená štandardne v hrúbke 90 – 130 µm (vyskytujú sa však aj prípady s hranicou do 180 µm). V prípade, že na vozidle bola nameraná hrúbka vyššia ako uvedené hodnoty, je pravdepodobné, že vozidlo bolo prelakované a pri vyšších hodnotách (300 µm a viac) aj pretmelené a prelakované (µm = mikrometer, 1 mm = 1000 µm). Udávané sú priemerné hrúbky laku na jednotlivých dieloch

| | A | B | C | D |
|---|---|---|---|---|
| 3 | | | ✓ | 381 |
| 10 | | ✓ | ✓ | 425 |
| 21 | | | ✓ | 2320 |
| 22 | | | ✓ | 744 |
