# ZÁVEREČNÁ SPRÁVA

Vypracovaná nezávislou spoločnosťou **Autoporadca**

Vozidlo **VOLKSWAGEN Passat Variant  
2.0 TDI DSG 103**

VIN **WVWZZZ3CZDE046346**

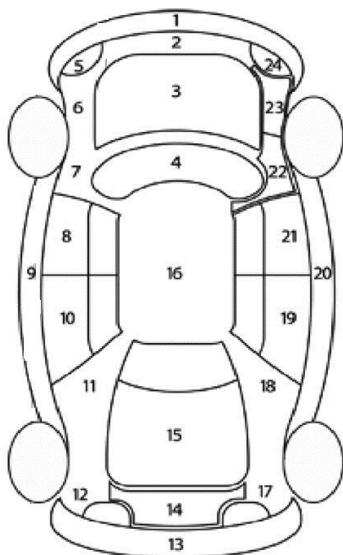
## 2.2 Vizuálna kontrola povrchu karosérie

Hrúbka fabrického laku býva nanosená štandardne v hrúbke 90 – 130 µm (vyskytujú sa však aj prípady s hranicou do 180 µm). V prípade, že na vozidle bola nameraná hrúbka vyššia ako uvedené hodnoty, je pravdepodobné, že vozidlo bolo prelakované a pri vyšších hodnotách (300 µm a viac) aj pretmelené a prelakované (µm = mikrometer, 1 mm = 1000 µm). Udávané sú priemerné hrúbky laku na jednotlivých dieloch

| | A | B | C | D |
|---|---|---|---|---|
| 3 | | ✓ | ✓ | 270 |
| 6 | | | ✓ | 231 |
| 7 | | | ✓ | 241 |
| 10 | | | ✓ | 282 |
| 11 | ✓ | | ✓ | 359 |
| 12 | ✓ | | ✓ | 305 |
| 13 | ✓ | ✓ | | PRELIACENA AJ CHROMOVA LISTA |
| 14 | ✓ | | ✓ | 213 |
| 16 | | | | 285 |
| 17 | | | ✓ | 266 |
| 18 | ✓ | | ✓ | 285 |
| 19 | ✓ | | ✓ | 295 |
| 21 | ✓ | | ✓ | 261 |
| 22 | | | ✓ | 258 |
| 23 | | | ✓ | 241 |
