# ZÁVEREČNÁ SPRÁVA

Vypracovaná nezávislou spoločnosťou **Autoporadca**

ID správy **2018-DAREX-0065**

Vozidlo **PEUGEOT 308 2.0 HDI 110**

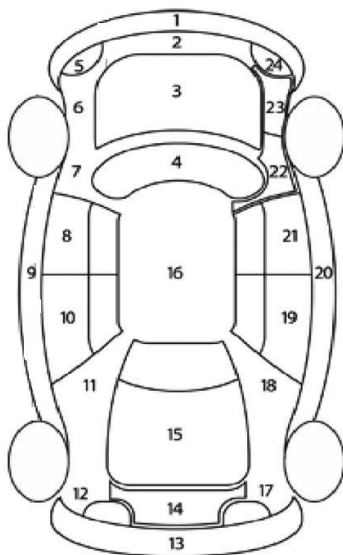
## 2.2 Vizuálna kontrola povrchu karosérie

Hrúbka fabrického laku býva nanosená štandardne v hrúbke 90 – 130  $\mu\text{m}$  (vyskytujú sa však aj prípady s hranicou do 180  $\mu\text{m}$ ). V prípade, že na vozidle bola nameraná hrúbka vyššia ako uvedené hodnoty, je pravdepodobné, že vozidlo bolo prelakované a pri vyšších hodnotách (300  $\mu\text{m}$  a viac) aj pretmelené a prelakované ( $\mu\text{m}$  = mikrometer, 1 mm = 1000  $\mu\text{m}$ ). Udávané sú priemerné hrúbky laku na jednotlivých dieloch
