# ZÁVEREČNÁ SPRÁVA

Vypracovaná nezávislou spoločnosťou **Autoporadca**

Vozidlo **ŠKODA Octavia Combi 2,0 TDI  
110**

VIN **TMBJJ7NE2HO107447**

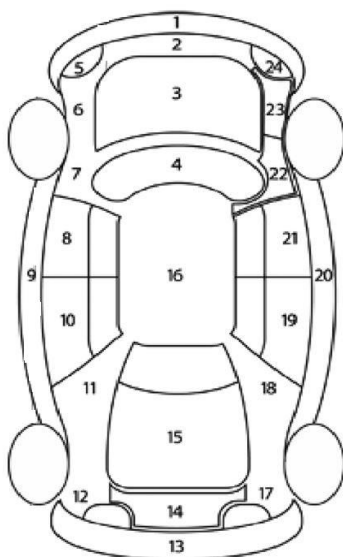
| | A | B | C | D |
|---|---|---|---|---|
| 1 | | | | predný nárazník vľavo pri parkovacom senzore, lúpe sa lak cca 2x2cm |
| 3 | | | | 226 |
| 5 | | | | ľavé predné svetlo výmena |
| 17 | | | | 384 |
| 18 | | | | 190 |
