# ZÁVEREČNÁ SPRÁVA

Vypracovaná nezávislou spoločnosťou **Autoporadca**

ID správy **2023-DAREX-0059**

Vozidlo **VOLKSWAGEN Passat CC 2,0  
TDi 125**

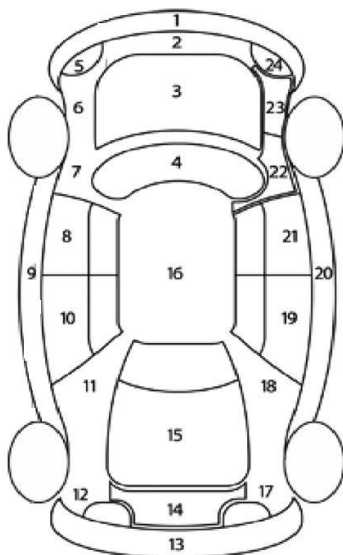
## 2.2 Vizuálna kontrola povrchu karosérie

Hrúbka fabrického laku býva nanosená štandardne v hrúbke 90 – 130 µm (vyskytujú sa však aj prípady s hranicou do 180 µm). V prípade, že na vozidle bola nameraná hrúbka vyššia ako uvedené hodnoty, je pravdepodobné, že vozidlo bolo prelakované a pri vyšších hodnotách (300 µm a viac) aj pretmelené a prelakované (µm = mikrometer, 1 mm = 1000 µm). Udávané sú priemerné hrúbky laku na jednotlivých dieloch

| | A | B | C | D |
|---|---|---|---|---|
| 3 | | | | 280 |
| 6 | | | | 256 |
| 7 | | | | 270 |
| 8 | | | | 271 |
| 10 | | | | 291 |
| 11 | | | | 292 |
| 12 | | | | 307 |
| 16 | | | | 260 |
| 17 | | | | 327 |
| 18 | | | | 299 |
| 21 | | | | 283 |
| 22 | | | | 279 |
| 23 | | | | 297 |
