PREVERENÉ AUTÁ
AUTOPORADCA

ZÁVEREČNÁ SPRÁVA

Klient	**DAREX SK**	ID správy	**2026-DAREX-0085**
Vozidlo	**ŠKODA Octavia Combi 2,0 TDi 110**	EČV	
		VIN	**TMBJJ9NX2LY028349**

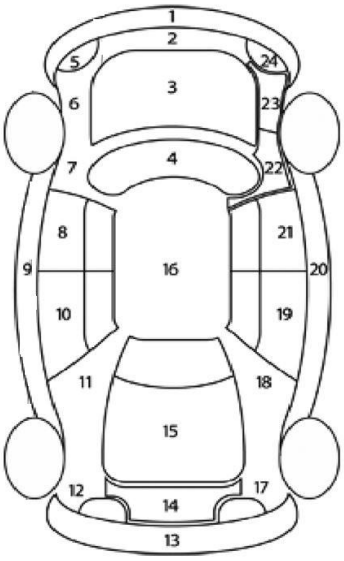
2.2 Vizuálna kontrola povrchu karosérie

Hrúbka fabrického laku býva nanesená štandardne v hrúbke 90 – 130 µm (vyskytujú sa však aj prípady s hranicou do 180 µm). V prípade, že na vozidle bola nameraná hrúbka vyššia ako uvedené hodnoty, je pravdepodobné, že vozidlo bolo prelakované a pri vyšších hodnotách (300 µm a viac) aj pretmelené a prelakované (µm = mikrometer, 1 mm = 1000 µm). Udávané sú priemerné hrúbky laku na jednotlivých dieloch

A	B	C	D
1				Plast
2				
3				109
4				
5				
6				112
7				117
8				110
9				70
10				108
11				113
12				117
13				Plast
14				107
15				
16				118
17				120
18				114
19				108
20				74
21				109
22				112
23				110
24
