ZÁVEREČNÁ SPRÁVA

Klient	**DAREX SK**	ID správy	**2026-DAREX-0136**
Vozidlo	**TOYOTA RAV 4 2,2 D4D 110**	EČV	**BB952DP**
		VIN	**JTMBC31VX0D034662**

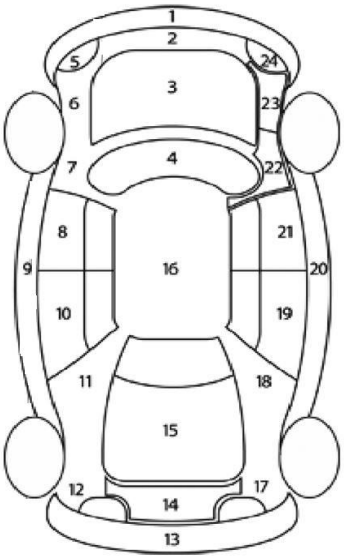
2.2 Vizuálna kontrola povrchu karosérie

Hrúbka fabrického laku býva nanesená štandardne v hrúbke 90 – 130 µm (vyskytujú sa však aj prípady s hranicou do 180 µm). V prípade, že na vozidle bola nameraná hrúbka vyššia ako uvedené hodnoty, je pravdepodobné, že vozidlo bolo prelakované a pri vyšších hodnotách (300 µm a viac) aj pretmelené a prelakované (µm = mikrometer, 1 mm = 1000 µm). Udávané sú priemerné hrúbky laku na jednotlivých dieloch

A	B	C	D
1				Plast
2				
3				110
4				
5				
6				109
7				98
8				101
9				67
10				108
11				112
12				117
13				Plast
14				109
15				
16				98
17				96
18				101
19				112
20				60
21				99
22				104
23				108
24
