ZÁVEREČNÁ SPRÁVA

Vypracovaná nezávislou spoločnosťou **Autoporadca**

Klient	**DAREX SK**	ID správy	**2023-DAREX-0133**
Vozidlo	**HYUNDAI i30 1,6 CRDi 85**	EČV	**BL980TL**
		VIN	**TMAH281AAKJ037973**

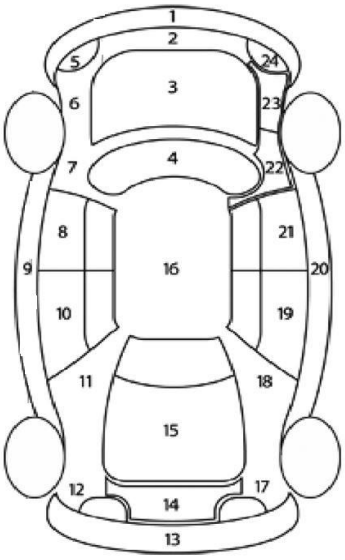
2.2 Vizuálna kontrola povrchu karosérie

A	B	C	D
1				Plast
2				
3				110
4				
5				
6				112
7				109
8				117
9				70
10				114
11				109
12				117
13				Plast
14				120
15				
16				114
17				108
18				118
19				120
20				67
21				118
22				109
23				104
24
