ZÁVEREČNÁ SPRÁVA

Vypracovaná nezávislou spoločnosťou **Autoporadca**

Klient	**DAREX SK**	ID správy	**2026-DAREX-0152**
Vozidlo	**VOLKSWAGEN Golf 1,5 TSi 110**	EČV	
		VIN	**WVWZZZCDZNW120627**

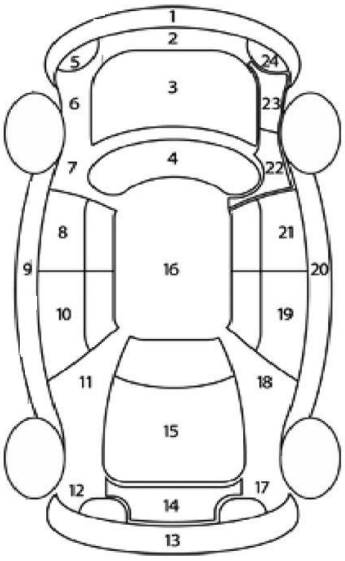
Hrúbka fabrického laku býva nanesená štandardne v hrúbke 90 – 130 µm (vyskytujú sa však aj prípady s hranicou do 180 µm). V prípade, že na vozidle bola nameraná hrúbka vyššia ako uvedené hodnoty, je pravdepodobné, že vozidlo bolo prelakované a pri vyšších hodnotách (300 µm a viac) aj pretmelené a prelakované (µm = mikrometer, 1 mm = 1000 µm). Udávané sú priemerné hrúbky laku na jednotlivých dieloch

A	B	C	D
1				Plast
2				
3				134
4				
5				
6				121
7				112
8				109
9				66
10				109
11				113
12				111
13				Plast
14				110
15				
16				108
17				104
18				116
19				112
20				67
21				111
22				117
23				103
24
