ZÁVEREČNÁ SPRÁVA

Vypracovaná nezávislou spoločnosťou **Autoporadca**

Klient	**DAREX SK**	ID správy	**2026-DAREX-0175**
Vozidlo	**ŠKODA Octavia Combi 2,0 TDi 110**	EČV	
		VIN	**TMBJJ7NE6J0283987**

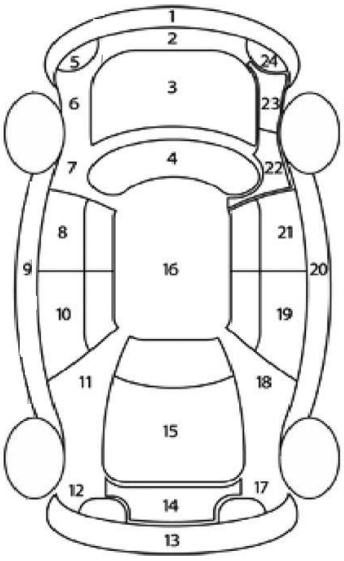
Hrúbka fabrického laku býva nanesená štandardne v hrúbke 90 – 130 µm (vyskytujú sa však aj prípady s hranicou do 180 µm). V prípade, že na vozidle bola nameraná hrúbka vyššia ako uvedené hodnoty, je pravdepodobné, že vozidlo bolo prelakované a pri vyšších hodnotách (300 µm a viac) aj pretmelené a prelakované (µm = mikrometer, 1 mm = 1000 µm). Udávané sú priemerné hrúbky laku na jednotlivých dieloch

A	B	C	D
1				Plast
2				
3				109
4				
5				
6				112
7				109
8				114
9				76
10			✓	340
11				109
12				114
13				Plast
14				104
15				
16				111
17				101
18				104
19				109
20				76
21				113
22				117
23				112
24
