ZÁVEREČNÁ SPRÁVA

Vypracovaná nezávislou spoločnosťou **Autoporadca**

Klient	**DAREX SK**	ID správy	**2026-DAREX-0202**
Vozidlo	**MITSUBISHI Outlander 2,2 DID 110**	EČV	**BT050DN**
		VIN	**JMBXJGF6WDZ409033**

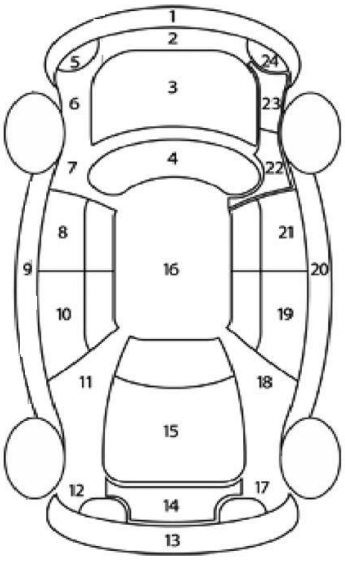
2.2 Vizuálna kontrola povrchu karosérie

Hrúbka fabrického laku býva nanesená štandardne v hrúbke 90 – 130 µm (vyskytujú sa však aj prípady s hranicou do 180 µm). V prípade, že na vozidle bola nameraná hrúbka vyššia ako uvedené hodnoty, je pravdepodobné, že vozidlo bolo prelakované a pri vyšších hodnotách (300 µm a viac) aj pretmelené a prelakované (µm = mikrometer, 1 mm = 1000 µm). Udávané sú priemerné hrúbky laku na jednotlivých dieloch

A	B	C	D
1				Plast
2				
3				87
4				
5				
6				84
7				80
8			✓	161
9				60
10			✓	150
11				91
12			✓	159
13				Plast
14				87
15				
16				84
17				87
18				89
19				80
20				48
21				83
22				85
23				90
24
