PREVERENÉ AUTÁ
AUTOPORADCA

ZÁVEREČNÁ SPRÁVA

Klient	**DAREX SK**	ID správy	**2026-DAREX-0170**
Vozidlo	**SEAT Alhambra 2,0 TDi 130**	EČV	
		VIN	**VSSZZZ7NZFV518586**

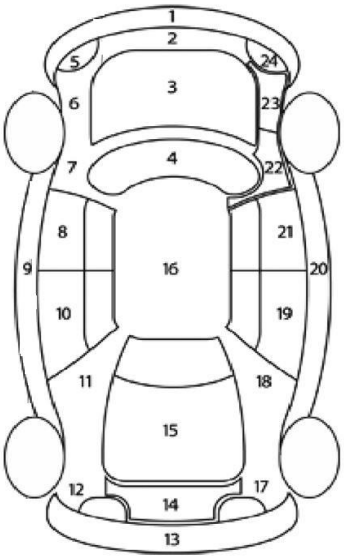
Hrúbka fabrického laku býva nanesená štandardne v hrúbke 90 – 130 µm (vyskytujú sa však aj prípady s hranicou do 180 µm). V prípade, že na vozidle bola nameraná hrúbka vyššia ako uvedené hodnoty, je pravdepodobné, že vozidlo bolo prelakované a pri vyšších hodnotách (300 µm a viac) aj pretmelené a prelakované (µm = mikrometer, 1 mm = 1000 µm). Udávané sú priemerné hrúbky laku na jednotlivých dieloch

A	B	C	D
1				Plast
2				
3				113
4				
5				
6				119
7				121
8				120
9				72
10				124
11				115
12				122
13				Plast
14				111
15				
16				114
17				110
18			✓	821
19				76
20				120
21				112
22				119
23				122
24
