ZÁVEREČNÁ SPRÁVA

Vypracovaná nezávislou spoločnosťou **Autoporadca**

Klient	**DAREX SK**	ID správy	**2026-DAREX-0190**
Vozidlo	**BMW X5 3,0 D 190**	EČV	**BT610AB**
		VIN	**WBAKS410500H60837**

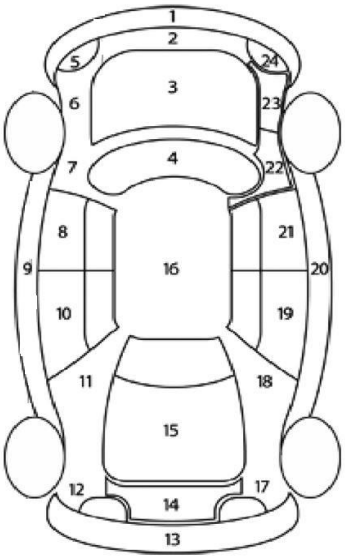
2.2 Vizuálna kontrola povrchu karosérie

Hrúbka fabrického laku býva nanesená štandardne v hrúbke 90 – 130 µm (vyskytujú sa však aj prípady s hranicou do 180 µm). V prípade, že na vozidle bola nameraná hrúbka vyššia ako uvedené hodnoty, je pravdepodobné, že vozidlo bolo prelakované a pri vyšších hodnotách (300 µm a viac) aj pretmelené a prelakované (µm = mikrometer, 1 mm = 1000 µm). Udávané sú priemerné hrúbky laku na jednotlivých dieloch

A	B	C	D
1				Plast
2				
3				99
4				
5				
6				Plast
7				
8				104
9				67
10			✓	189
11				109
12				105
13				Plast
14				101
15				
16			✓	186
17				104
18				98
19				107
20				68
21				100
22				93
23				Plast
24
