# ZÁVEREČNÁ SPRÁVA

Vypracovaná nezávislou spoločnosťou **Autoporadca**

Vozidlo **PEUGEOT Expert 2.0 88**

EČV **BL-107RK**

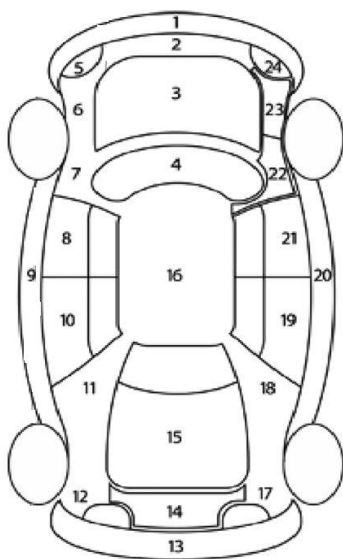
A – Škrabanec  
B – Preliačenina  
C – Oprava  
D – Meranie, poznámka

Hrúbka fabrického laku býva nanosená štandardne v hrúbke 90 – 130 µm (vyskytujú sa však aj prípady s hranicou do 180 µm). V prípade, že na vozidle bola nameraná hrúbka vyššia ako uvedené hodnoty, je pravdepodobné, že vozidlo bolo prelakované a pri vyšších hodnotách (300 µm a viac) aj pretmelené a prelakované (µm = mikrometer, 1 mm = 1000 µm). Udávané sú priemerné hrúbky laku na jednotlivých dieloch

| | A | B | C | D |
|---|---|---|---|---|
| 9 | | | | 80 šúpanie laku v oblasti zadného kolesa |
| 19 | ✓ | | ✓ | 249 |
| 20 | | | | 67 šúpanie laku v oblasti zadného kolesa |
| 21 | | | ✓ | 144 |
| 22 | | | | 96 šúpanie laku v oblasti predného kolesa |
